Nuestras casillas de camineros

*Una visita a las casillas de
camioneros del Siglo 19.
Historia, características y
condiciones de estas casas
centenarias.*

José A. Mari Mut
edicionesdigitales.info
2009-2013

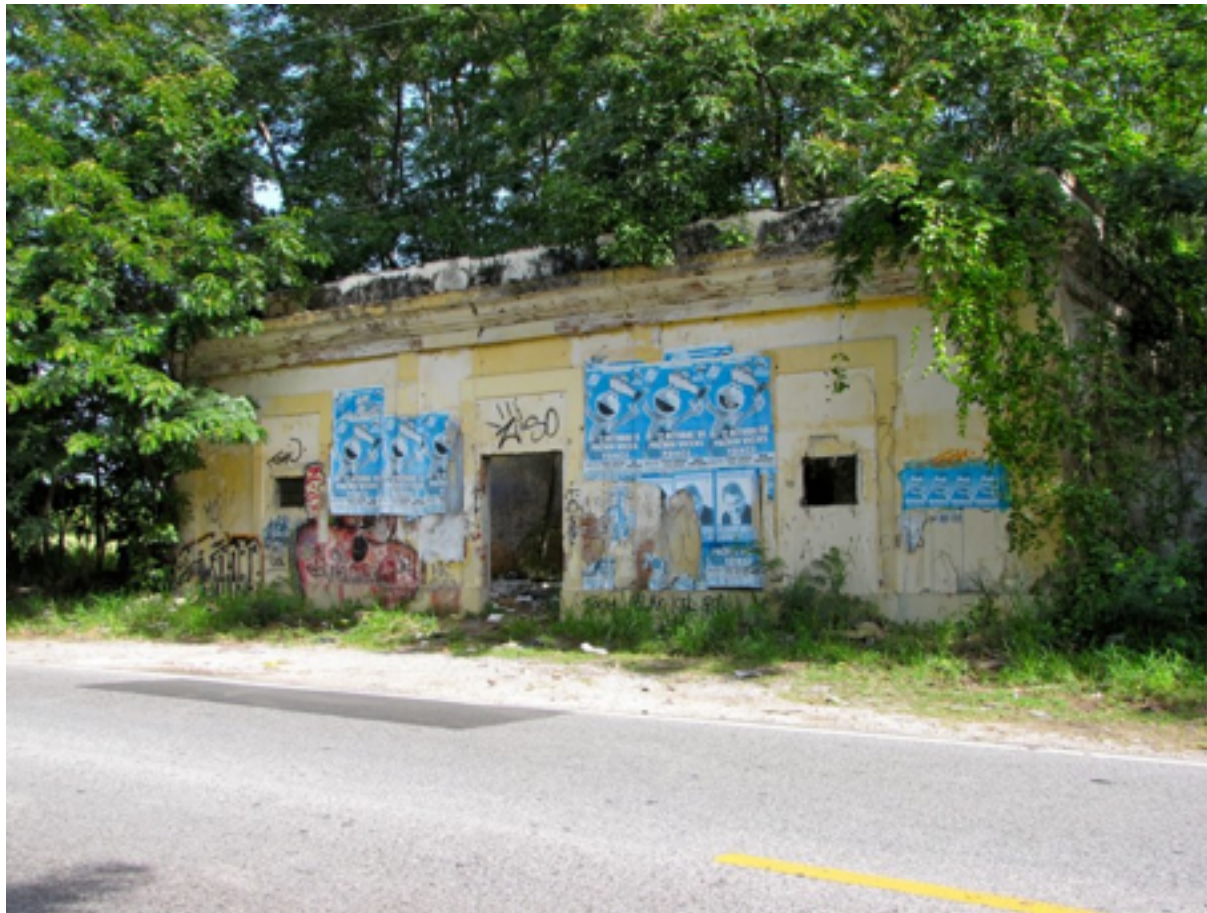
Juana Díaz 1

Esta casilla se encuentra en la Carretera 14, kilómetro 10.2 (antes Carr. 1, km. 121.5). Fue usada por el Departamento de Transportación y Obras Públicas hasta que aparentemente pasó a manos de una empresa que cultiva mangó y otras frutas en los terrenos aledaños. El edificio se usó como barra y burdel (La Pamela, El Reloj) hasta finales de la década de 1980 y desde entonces está abandonado. Del edificio original sólo quedan las paredes exteriores. No hay techo, piso ni divisiones internas.

En el interior hay una viga de acero que cruza horizontalmente la estructura, traspasando las paredes laterales, otra viga vertical la apoya en el centro. Detrás y a la derecha del edificio hay cuartos pequeños y otras estructuras añadidas por la administración del burdel. No hay remanentes del cobertizo. La entrada al aljibe está cubierta por una estructura en forma de arco. En algunos huecos dejados por las vigas del techo hay ladrillos estampados “Merced Ponce”, en referencia a la fábrica de ladrillos La Merced.

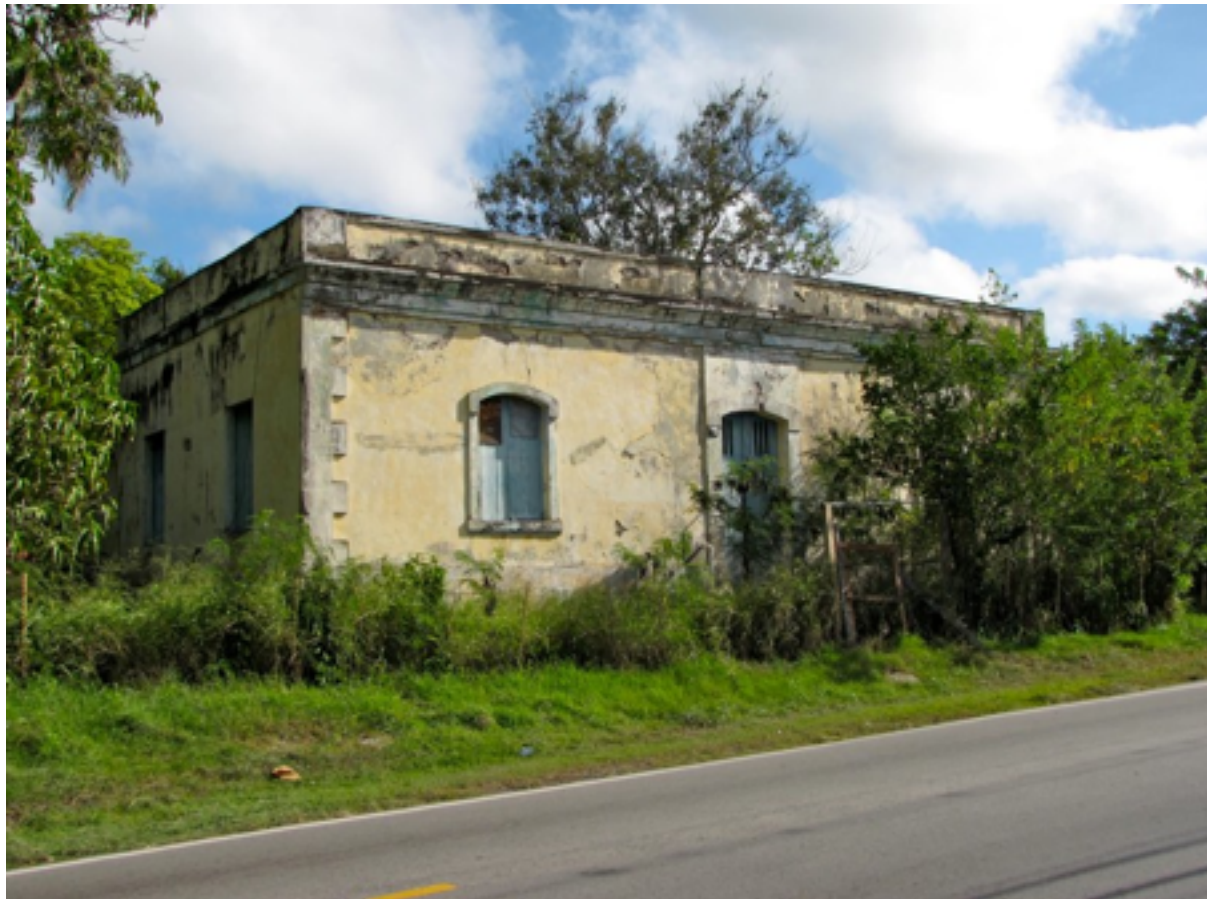
Juana Díaz 2

Esta casilla se encuentra en la Carretera 14, kilómetro 16.4 (antes Carr. 1, km. 115.4). Fue usada por el Departamento de Transportación y Obras Públicas, con una interrupción en el 1955 para emplearse como aula de clases mientras se reparaba la escuela del Barrio Tijeras. Durante décadas fue habitada por los descendientes de Alejandro Bobé, el último caminero de esta sección de carretera. Hoy está cerrada y abandonada. Por encima de las vigas del techo original se instaló hace muchos años uno de cinc.

Para crear el declive que descarga el agua al patio se removió el pretil de la fachada posterior. El cobertizo está adosado a la esquina posterior izquierda de la casilla y está techado de zinc, tiene una pared frontal de madera que está en malas condiciones. A la izquierda de la casilla hay una cisterna con paredes de bloques; aparentemente, el aljibe original con bóveda de ladrillo ya no existe. El interior de la casilla es original excepto por un pequeño baño. La estructura fue incendiada durante los primeros meses de 2012. Se perdieron las puertas y la mayoría de las ventanas, que eran originales. Varias de las vigas del techo cayeron quemadas.

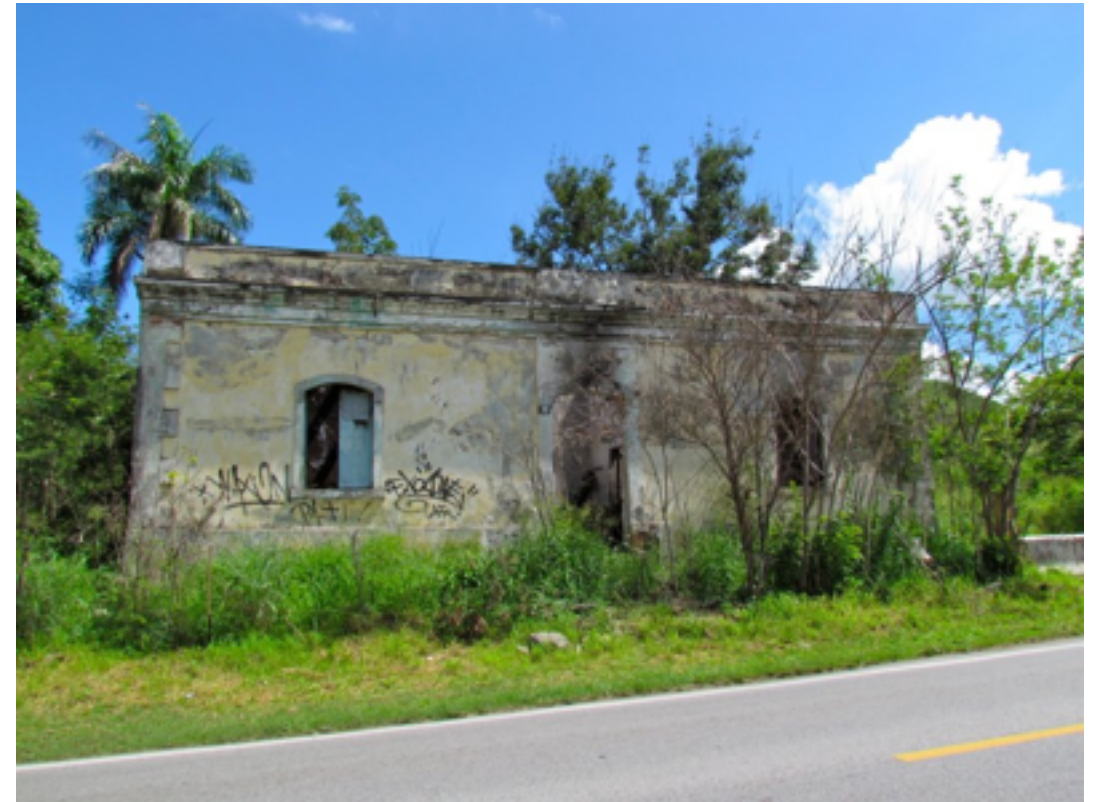
Luego del fuego

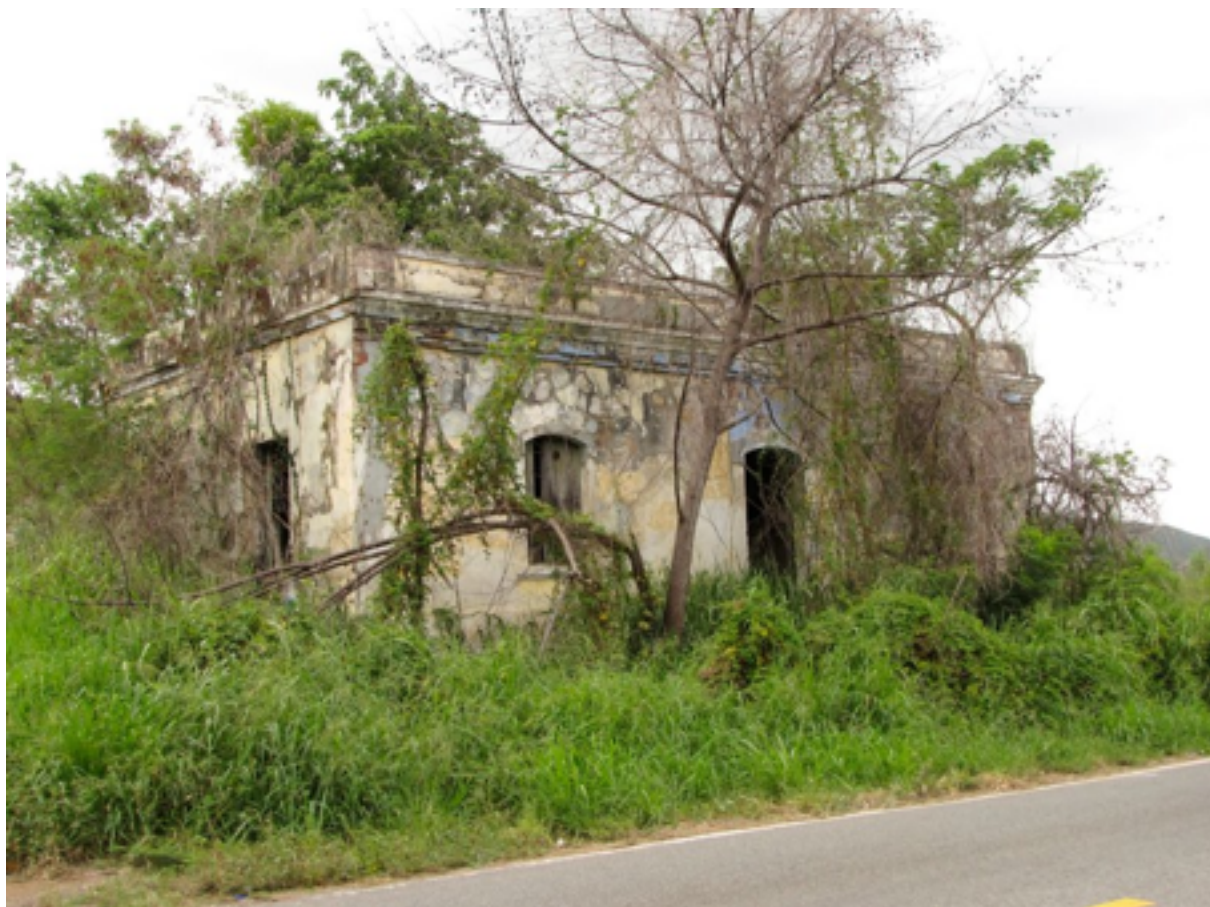
Juana Díaz 3

Esta casilla se encuentra en la Carretera 14, kilómetro 21.8 (antes Carr. 1, km. 109.9), en el tramo conocido como la Curva del Traidor. Fue usada por el Departamento de Transportación y Obras Públicas, y en al menos una ocasión como Junta Insular de Elecciones. Durante la década de 1990 se planeó convertirla en el centro de visitantes de un proyecto para el desarrollo turístico de la Carretera Central. El techo está en malas condiciones, igualmente se encuentran las puertas y ventanas, que son originales.

El pretil posterior está perforado por un tubo que descarga el agua del techo a un canal que la llevaba al aljibe, que está detrás del edificio. Las paredes de ladrillo que separaban los dos cuartos de cada vivienda han sido derribadas, aparentemente por ladrones de ladrillos, pero sorprendentemente permanecen en pie partes de las puertas. El remanente del cobertizo está adosado a la esquina posterior izquierda del edificio.

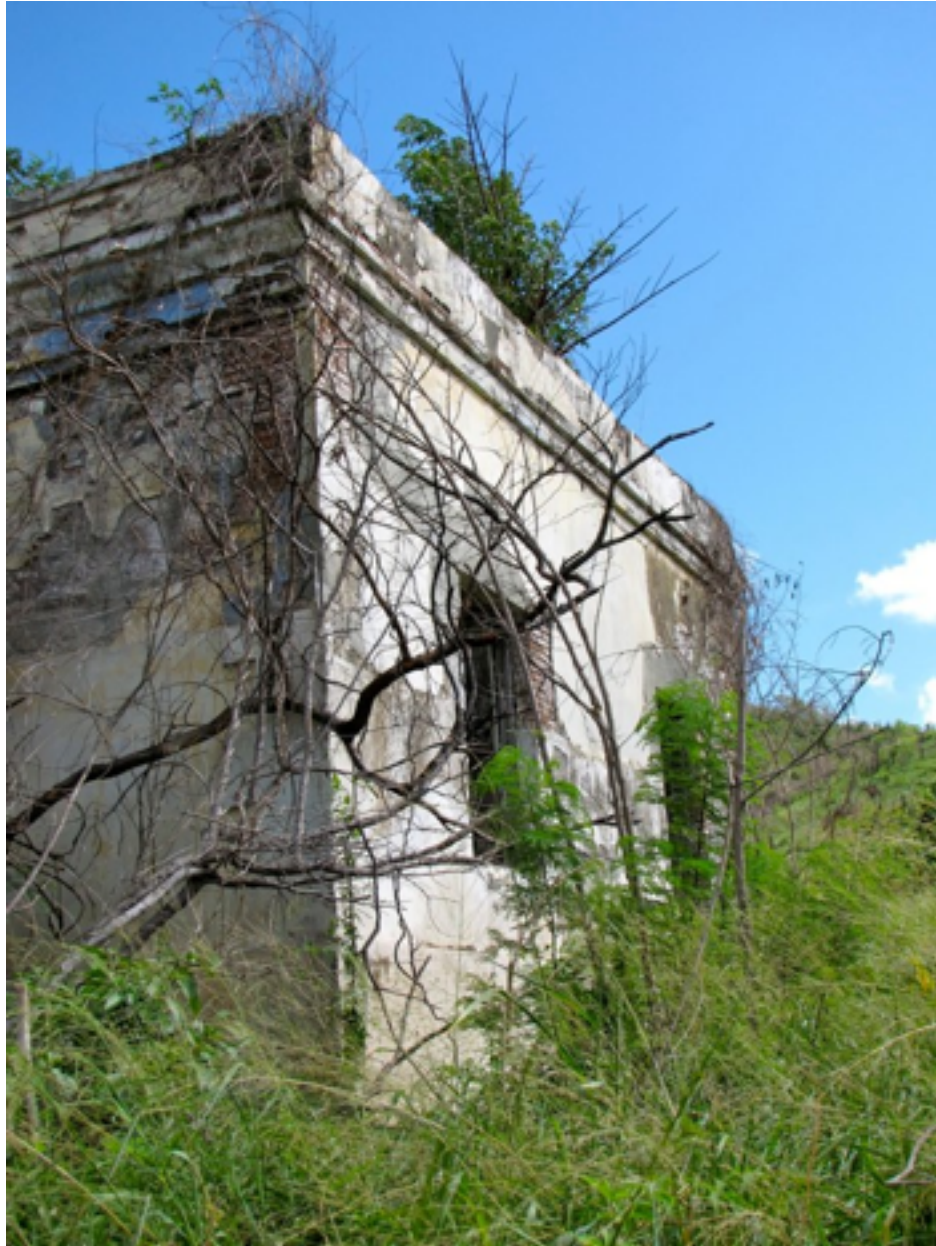
Remanente del cobertizo

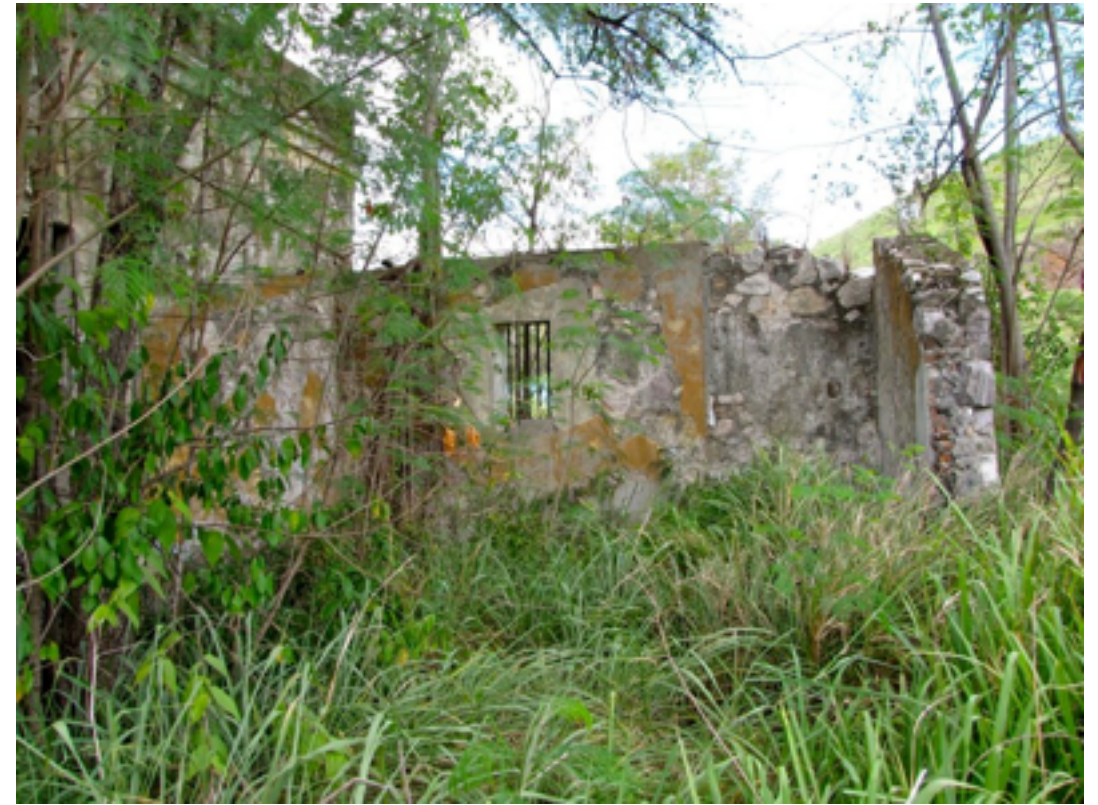
Aljibe

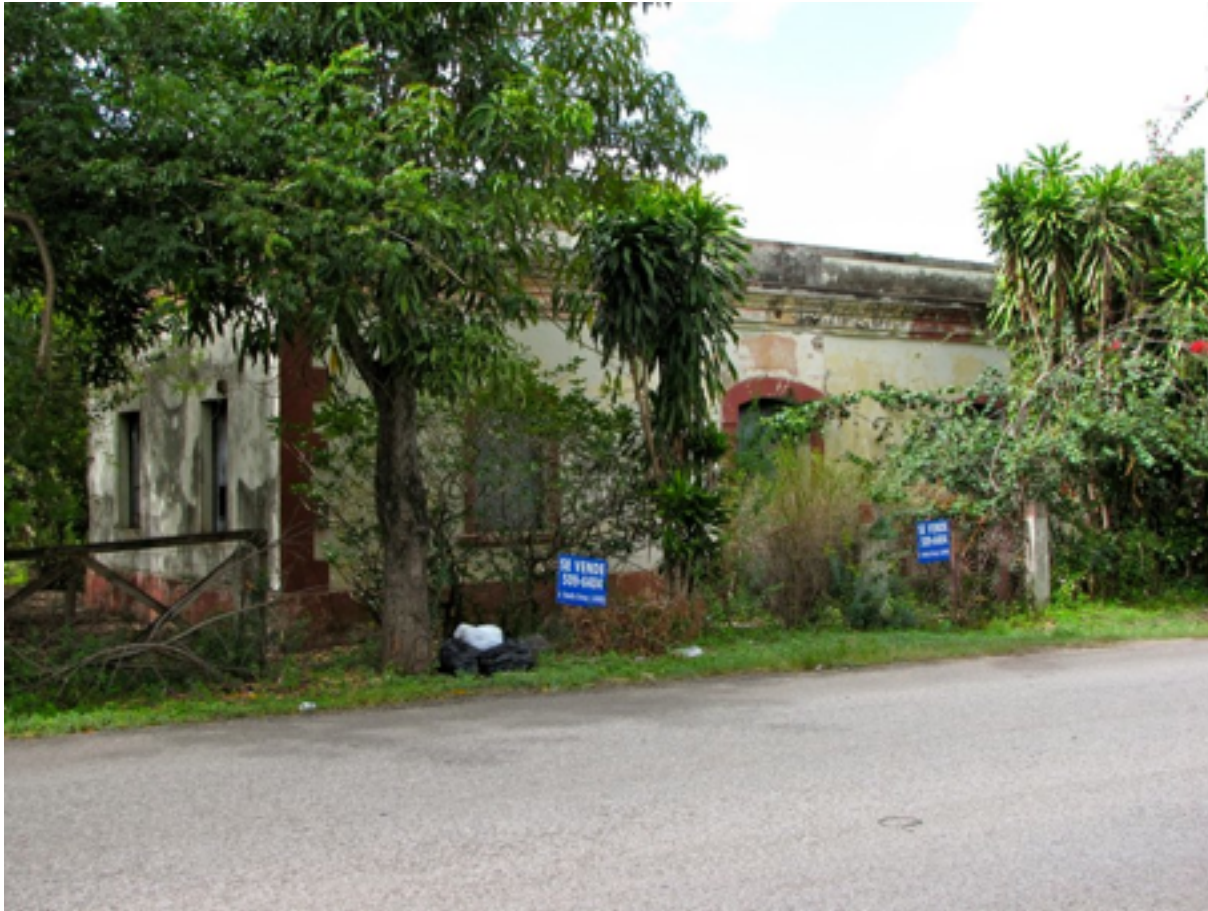
Coamo 1

Esta casilla se encuentra en la Carretera 14, kilómetro 27.8 (antes Carr. 1, km. 104.0), frente al Potrero Los Llanos. Perteneció al Departamento de Transportación y Obras Públicas hasta que la compró Ramón Santiago Muñoz, último caminero de esta sección de carretera. Aunque no está habitada, se conserva en excelentes condiciones y casi completamente original. El techo requiere algunos arreglos. El pretil posterior tiene un tubo que baja y penetra la tierra, aparentemente para descargar al aljibe, que está detrás del edificio.

Las puertas y las ventanas son originales y se conservan muy bien para la edad que tienen. El cobertizo, adosado a la esquina posterior derecha de la casilla, está techado de cinc y tiene una fachada de madera. En su interior se preservan los espacios del escusado y la cocina, en el último hay un fogón de ladrillos en excelentes condiciones. Esta casilla merece restaurarse cuidadosamente y conservarse lo más cerca posible de su estado actual, como muestra de la arquitectura de estos edificios y como referencia de la estructura original de este estilo de casilla.

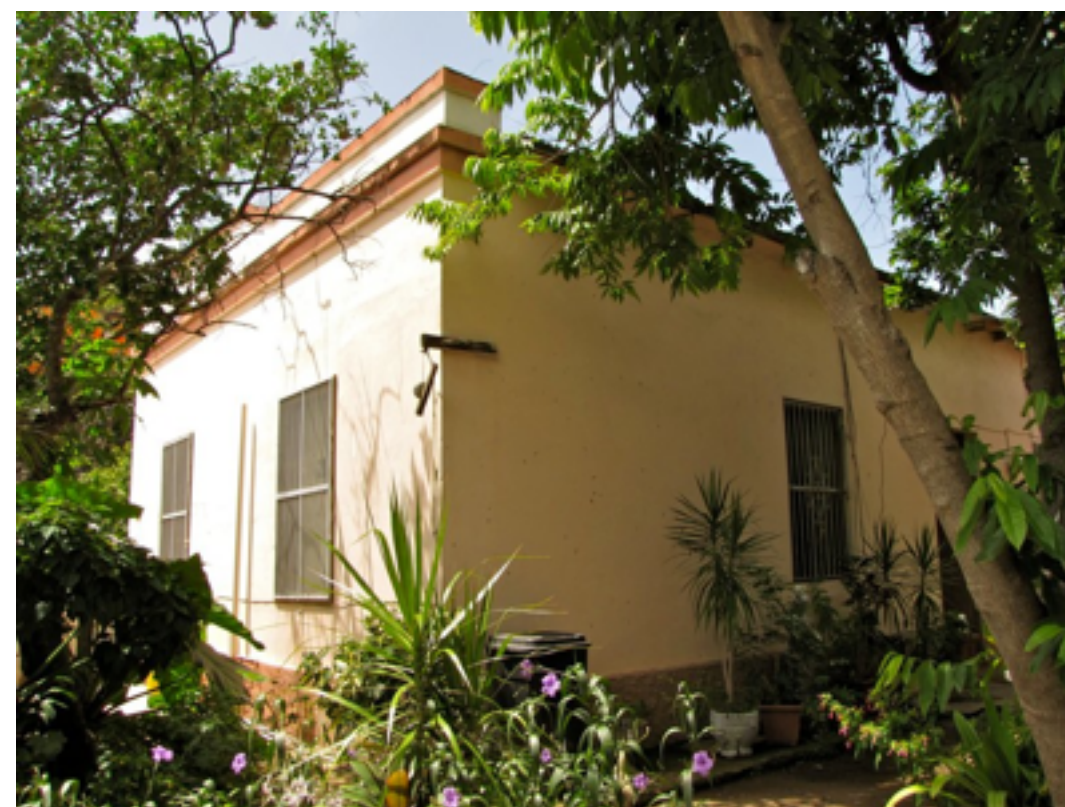
Vista posterior, véase la ausencia de pretil

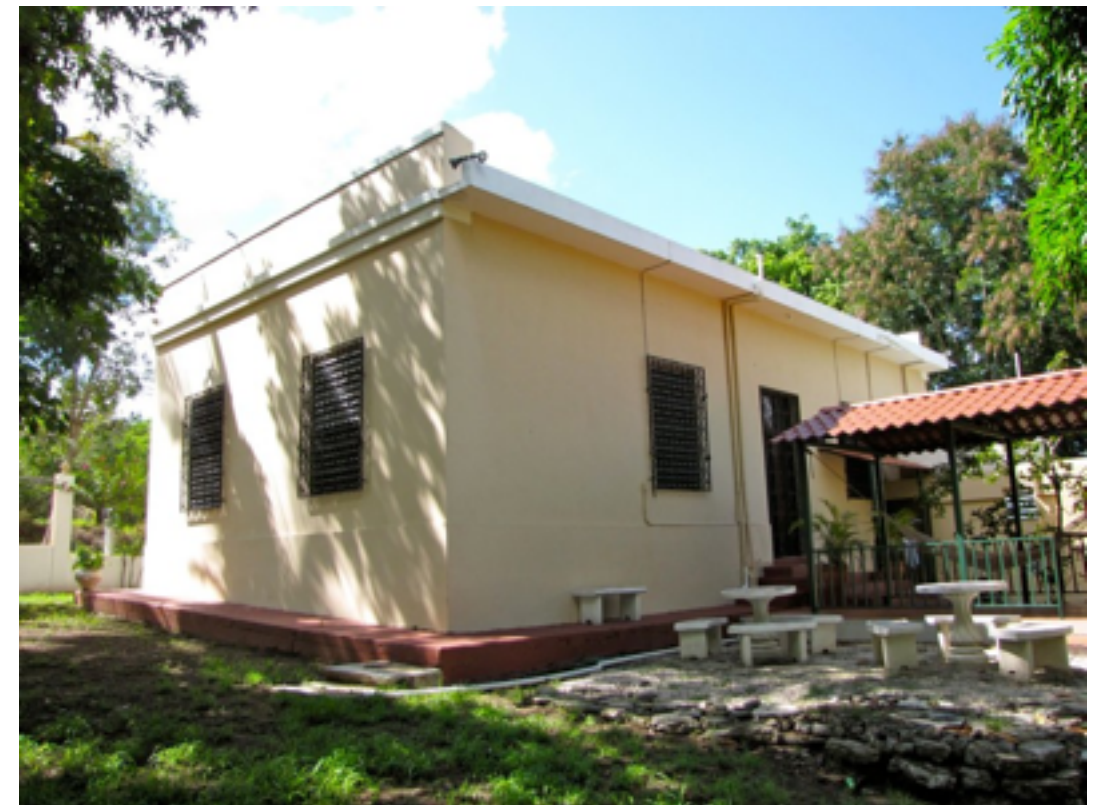
Vista posterior, nótese la ausencia del pretil

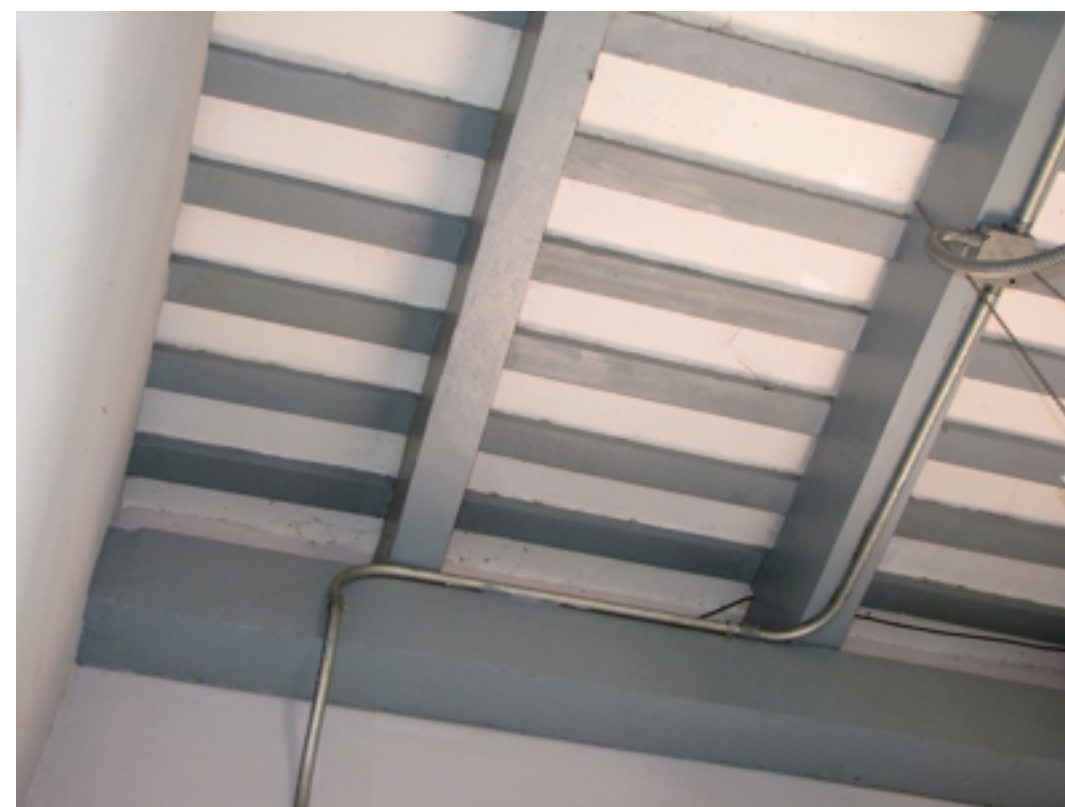
La viga adosada a la pared no es original

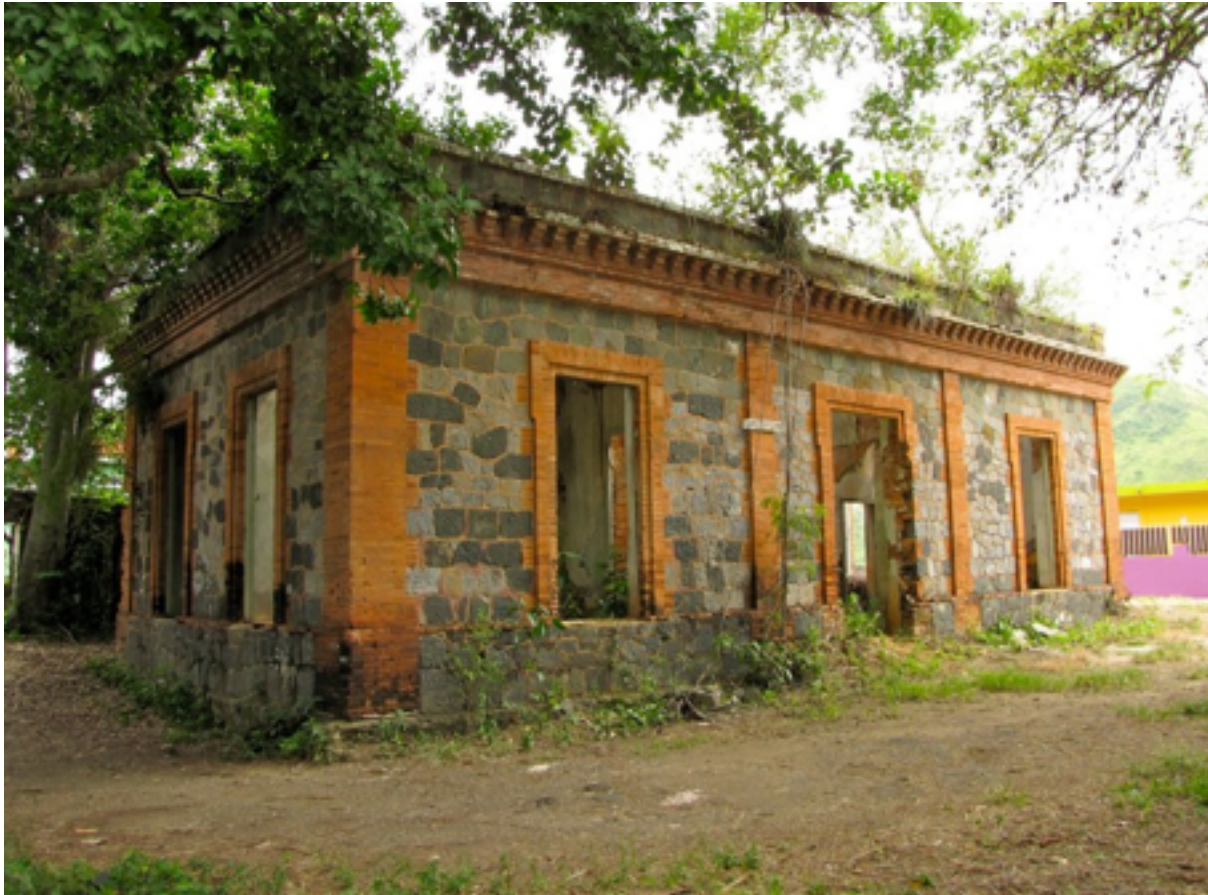
Aibonito 4

Esta casilla se encuentra en la Carretera 14, kilómetro 60.1 (antes Carr. 1, km. 70.8). Fue usada por el Departamento de Transportación y Obras Públicas pero lleva abandonada muchas décadas. El techo ha colapsado en muchos lugares y en los demás está en malas condiciones e invadido por vegetación. Las puertas y las ventanas han desaparecido pero quedan los marcos originales. El cobertizo, adosado a la esquina posterior derecha de la casilla, está en muy buenas condiciones.

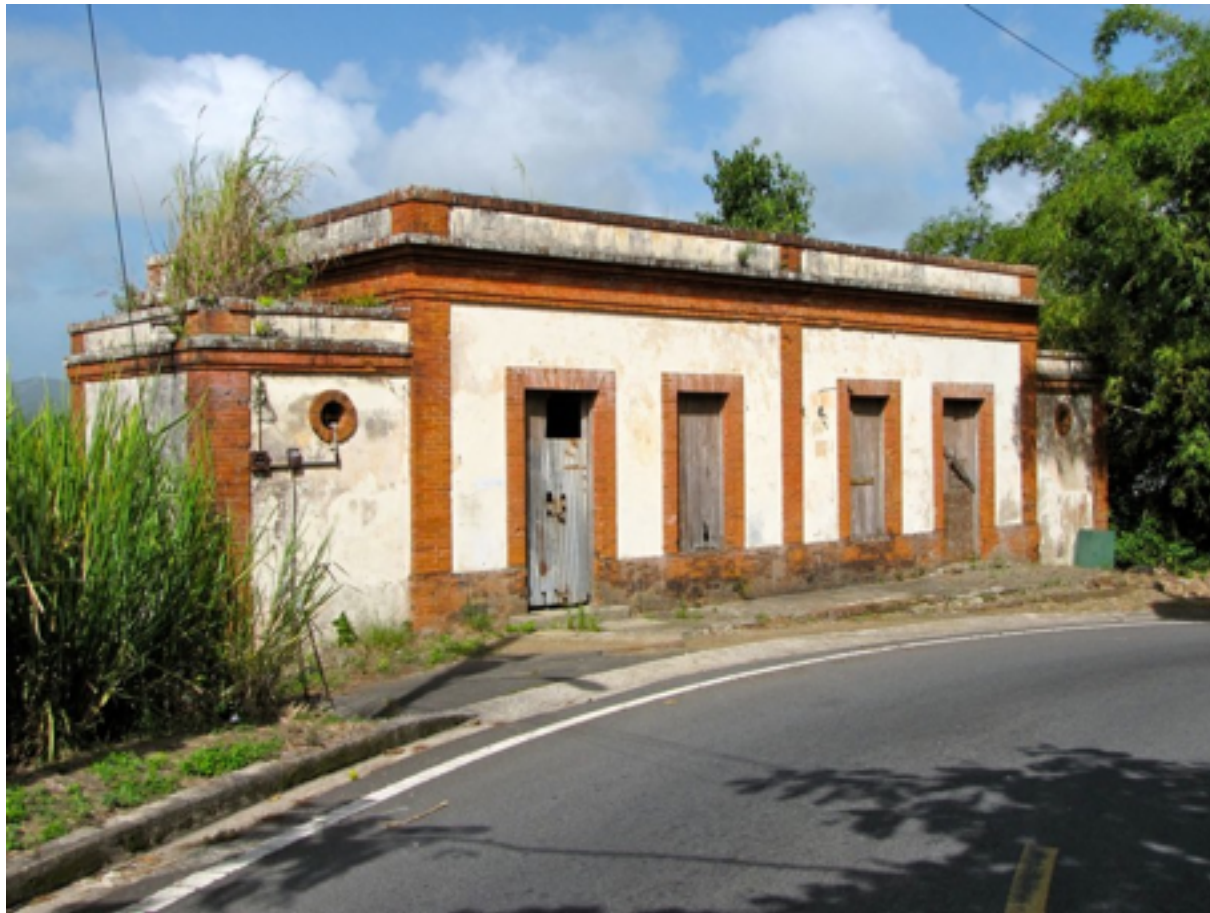
Cayey 3

Esta casilla se encuentra en la Carretera 15, kilómetro 23.4 (antes Carr. 4, km. 2.7). Fue usada por el Departamento de Traspotación y Obras Públicas pero lleva décadas clausurada y abandonada. Debido al declive del terreno, la mitad posterior del edificio está apoyada por imponentes arcos de piedra y ladrillo, siendo la única casilla construida de esta forma. El piso de madera de la mitad posterior de la casilla colapsó hace años, quedando en su lugar solo algunas vigas de pino.

El techo original de la casilla está en regular condición. En una de las fachadas laterales hay restos de una ventana original. La fachada posterior y la otra fachada lateral no pudieron observarse porque la estructura está completamente rodeada de vegetación. La boca octagonal del aljibe está debajo de la casilla, en el espacio formado por los arcos. Los canales que conducían el agua de lluvia desde el techo hasta el aljibe corrían por detrás de la casilla. Debajo de los volúmenes adosados a ambos lados de la casilla hay dos espacios que quizás sirvieron de almacén. El autor escuchó que la casilla ha sido solicitada por el municipio de Cayey para restaurarla y convertirla en un museo.

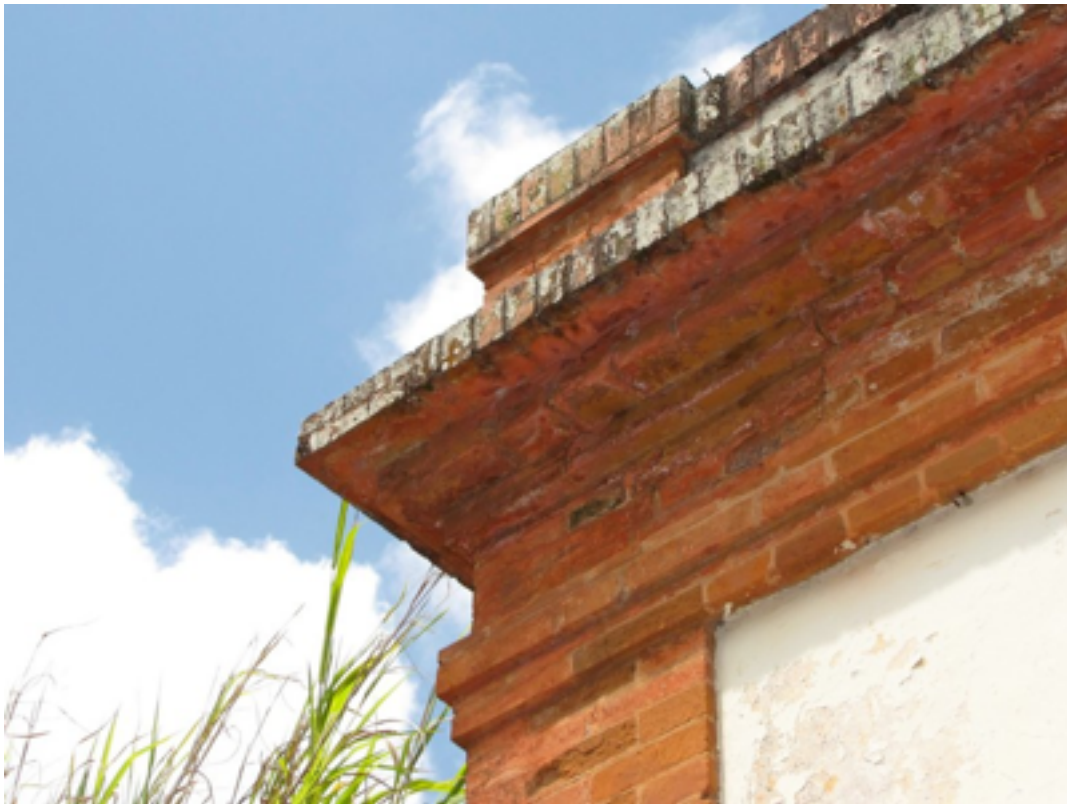
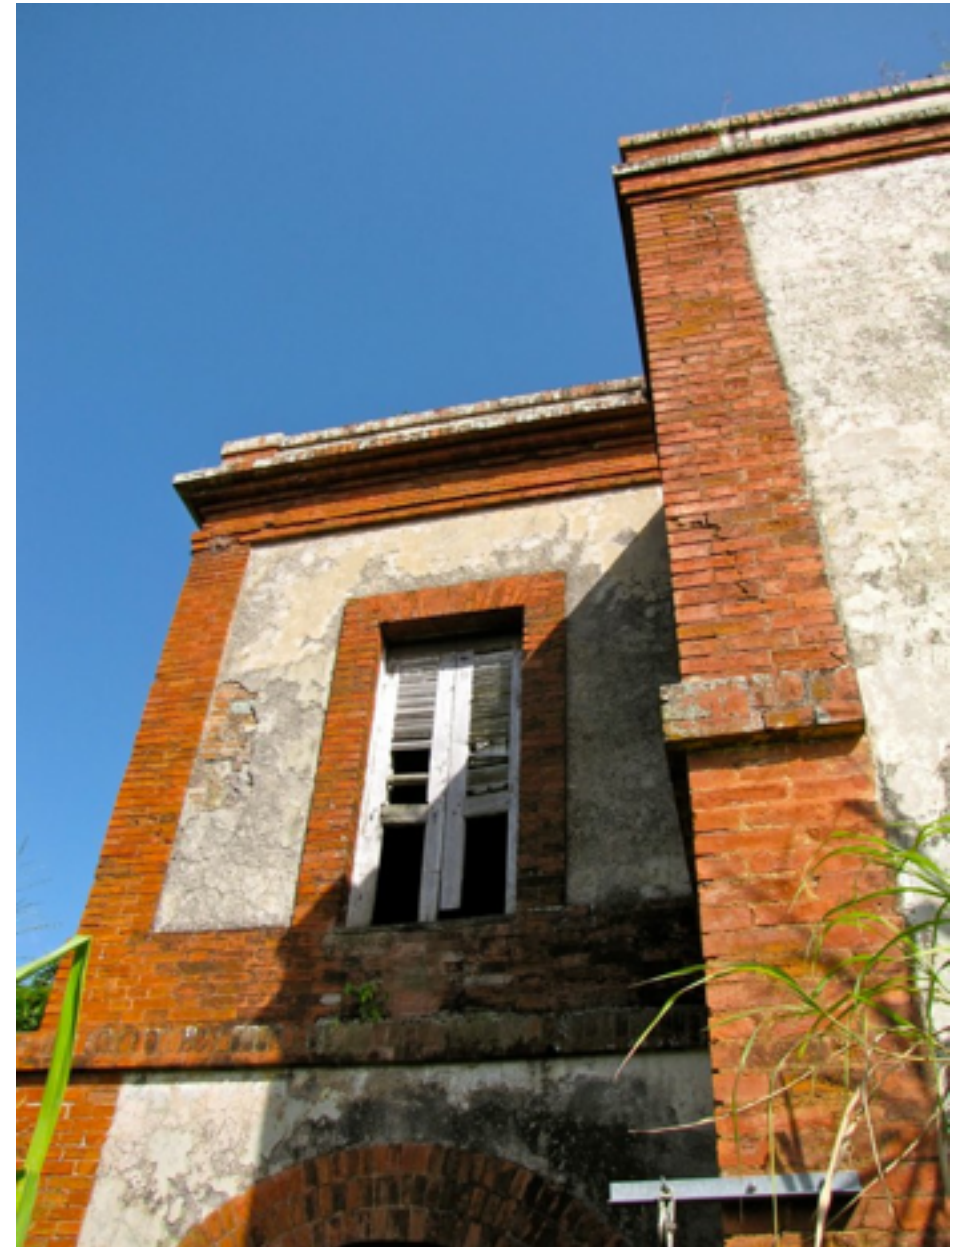
Ventana original

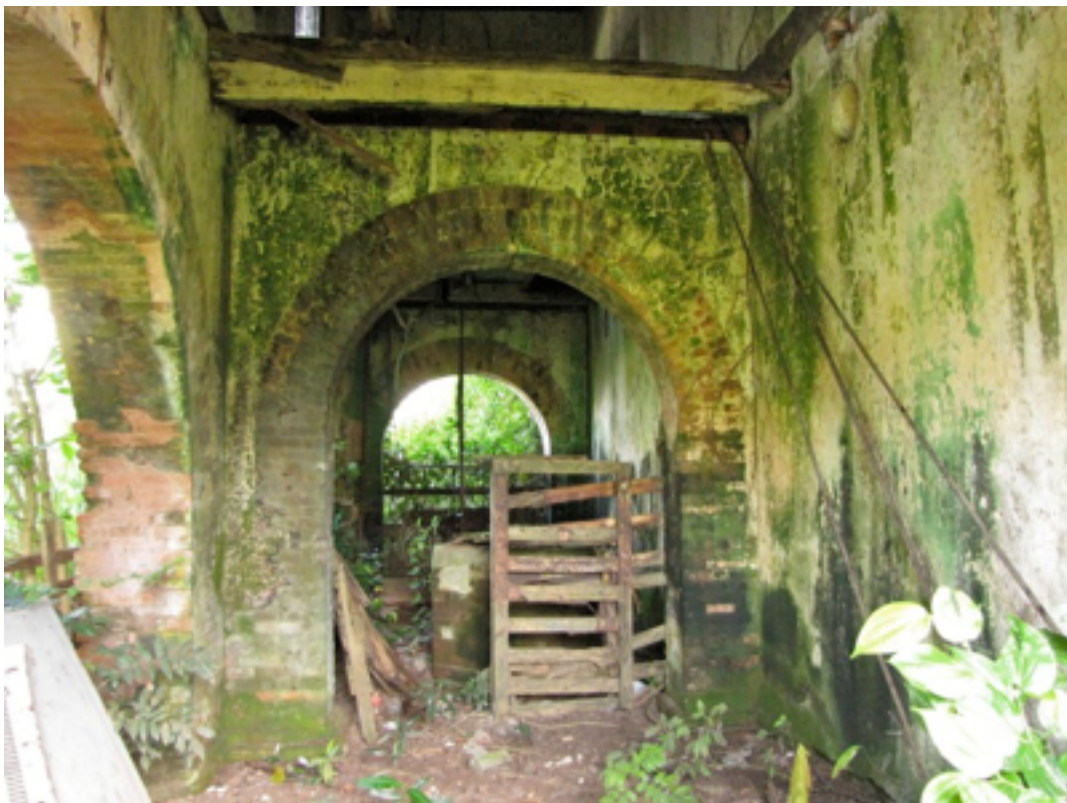
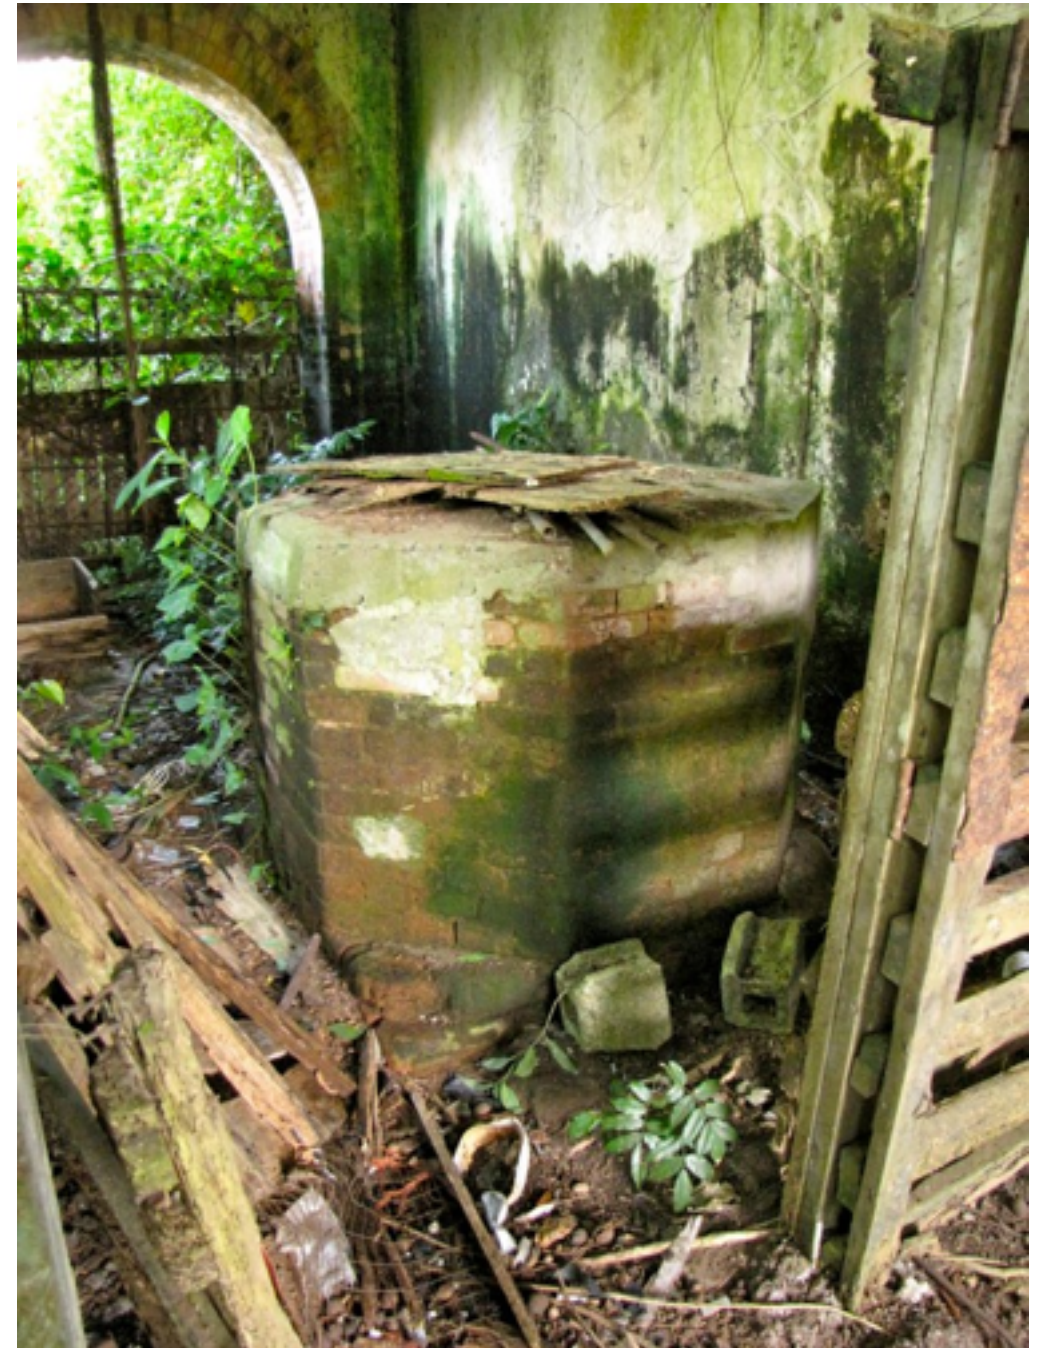
Aljibe

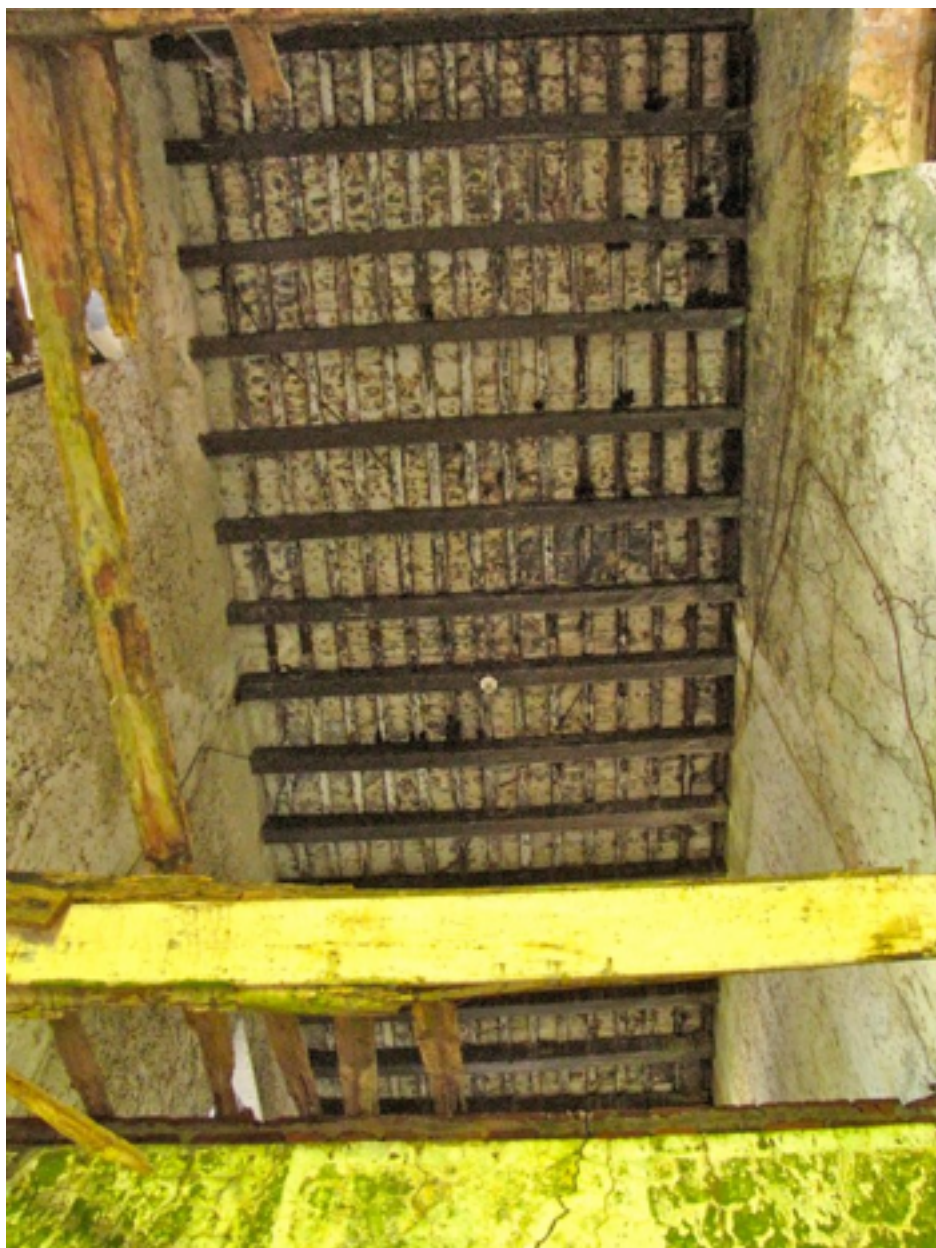
Techo, visto desde el espacio inferior de la casilla

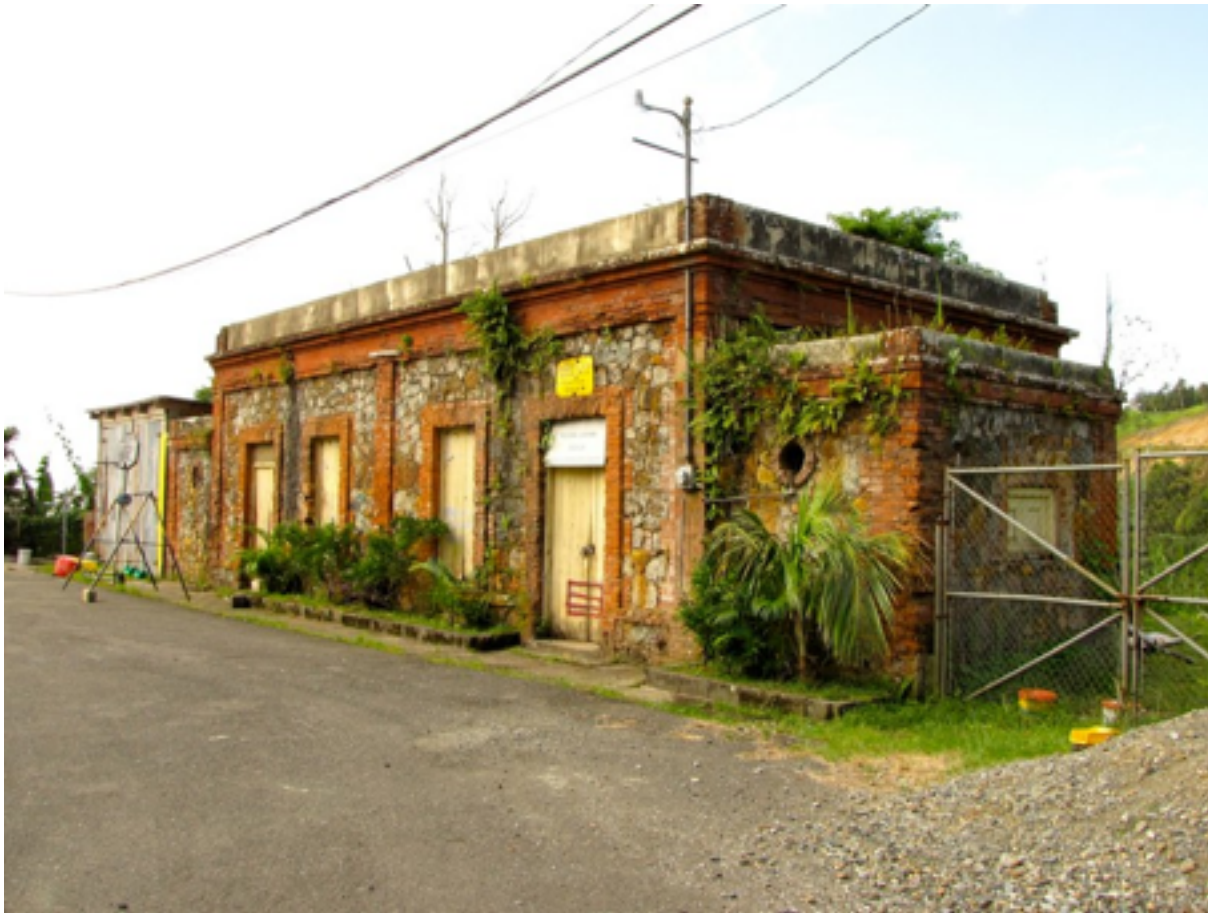
Cayey 4

Esta casilla se encuentra en la Carretera 15, kilómetro 11.1 (antes Carr. 4, km. 14.8). Un rótulo indica que pertenece al Departamento de Traspotación y Obras Públicas, pero actualmente no está en uso. El techo original de vigas y ladrillos está en malas condiciones; para reducir las filtraciones, la superficie exterior se cubrió de cemento hace varias décadas. Una fotografía tomada en el 1955 indica que al menos hasta esa fecha las paredes exteriores estuvieron empañetadas. Las puertas y las ventanas no son originales.

El Informe del Comisionado del Interior para el año 1918-1919 indica que la casilla había sido reconstruida recientemente. Entre los muchos cambios que ha sufrido a través de los años están la conversión de una ventana posterior a una puerta, la construcción de paredes de cemento en la parte trasera de los volúmenes adosados, la remoción de la mitad posterior de la pared que separaba las dos viviendas, la instalación de un baño en uno de los cuartos posteriores, la eliminación de la puerta que conectaba la sala al volumen adosado izquierdo y la construcción de dos jardineras sobre los antiguos canales que llevaban agua del techo al aljibe. Hoy sellado, el aljibe se encuentra cerca del portón a la derecha de la casilla.

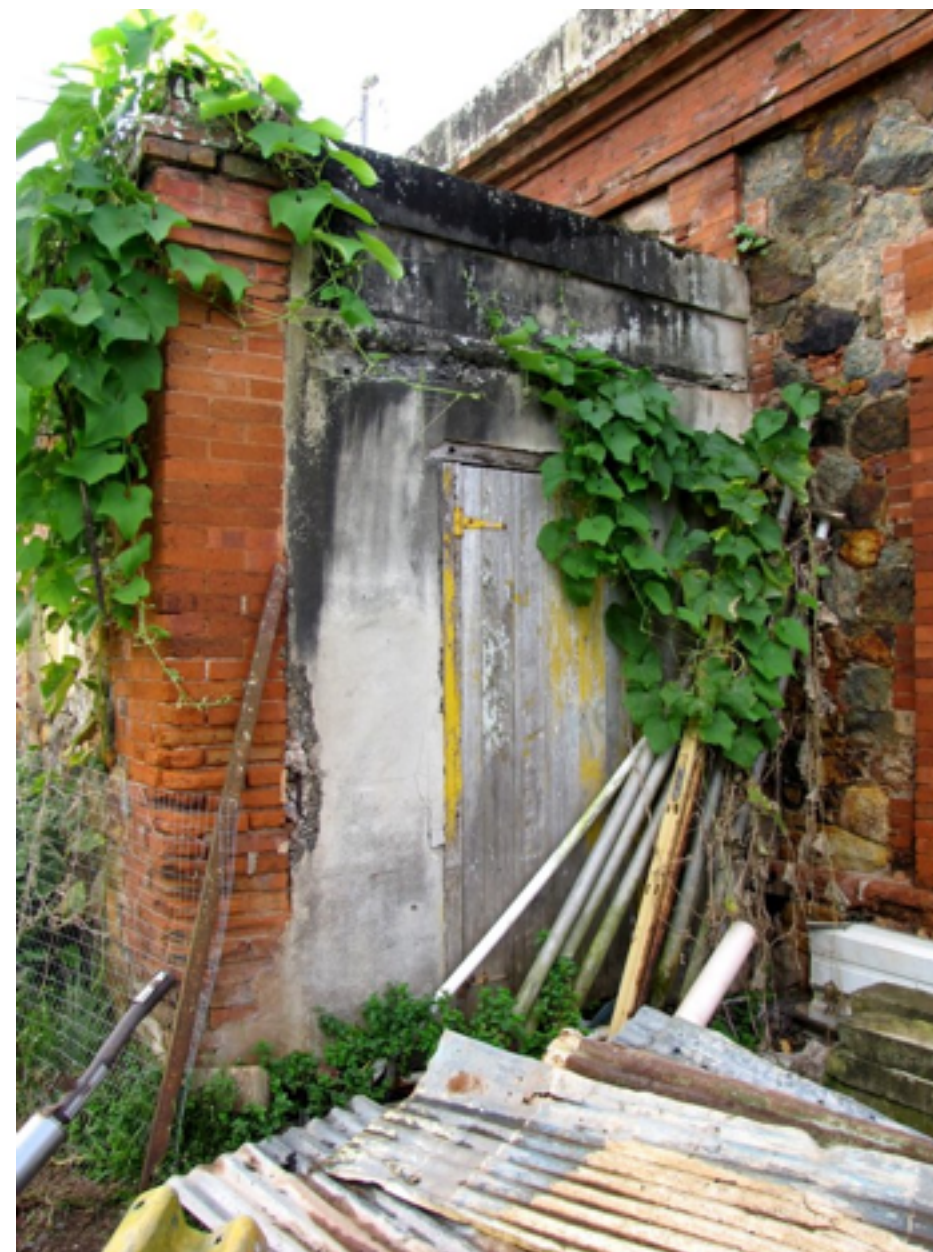
Pared posterior (no original) de una de las cocinas

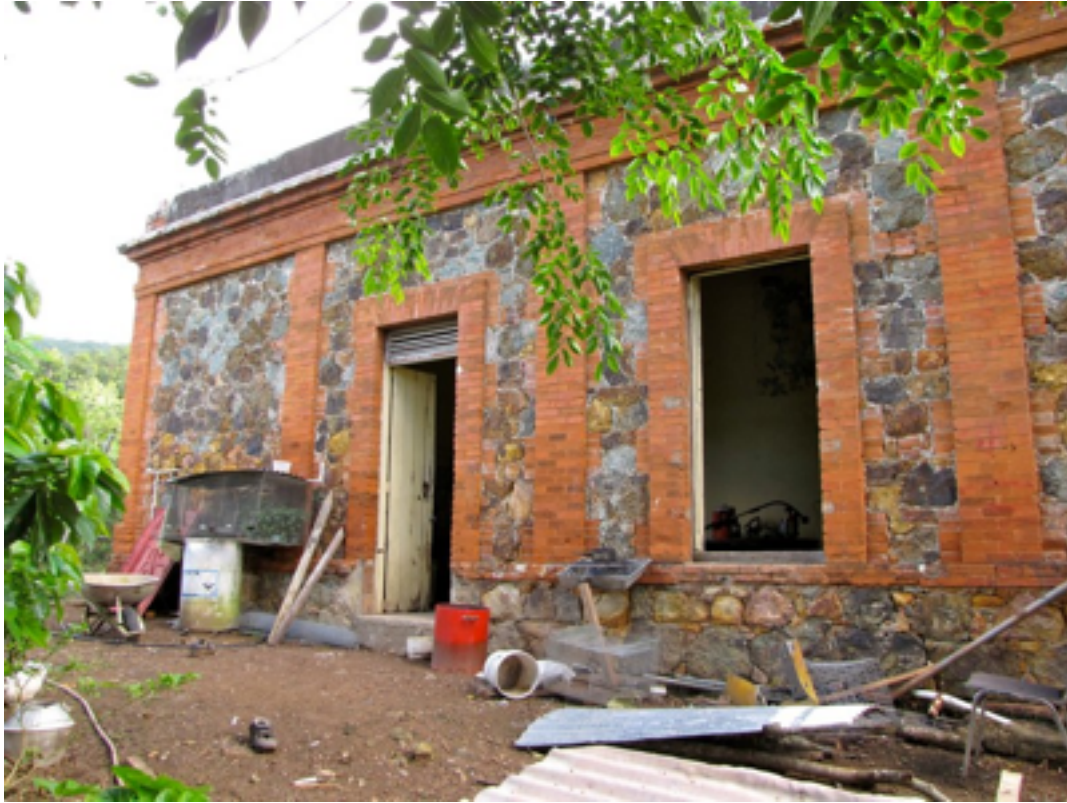
Vista posterior, nótese la ventana convertida en puerta
